從事鋁模澆注作業發生爆炸災害致死

Died in an explosion in the aluminum mold casting operation

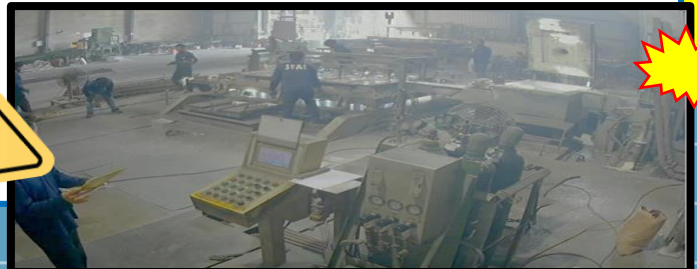
113年3月罹災勞工阿○、沙○、他○○、通○、宋○、曾○○、林○○及王○○等8人一起從事鋁模澆注作業，阿○當時在分湯盤的西南方，疑似看到分湯盤上模具有漏鋁而走去欲做阻塞時即發生爆炸，造成阿○及沙○傷重死亡，另6人受傷。

災害發生前阿○等8名勞工從事鋁模澆注作業

雇主對於處置大量高熱物之作業場所，為防止該高熱物之飛散、溢出等引起之灼傷或其他危害，未採取適當之防範措施(安全連鎖裝置、儀錶監控裝置、緊急排放設施及嚴格控制人數與保持乾燥等)，且未使作業勞工佩戴適當之防護具。

- 雇主對於鼓風爐、鑄鐵爐或玻璃熔解爐或處置大量高熱物之作業場所，為防止該高熱物之飛散、溢出等引起之灼傷或其他危害，應採取適當之防範措施，並使作業勞工佩戴適當之防護具。
- 機械、設備、器具、原料、材料等物件之設計、製造或輸入者及工程之設計或施工者，應於設計、製造、輸入或施工規劃階段實施風險評估，致力防止此等物件於使用或工程施工時，發生職業災害。

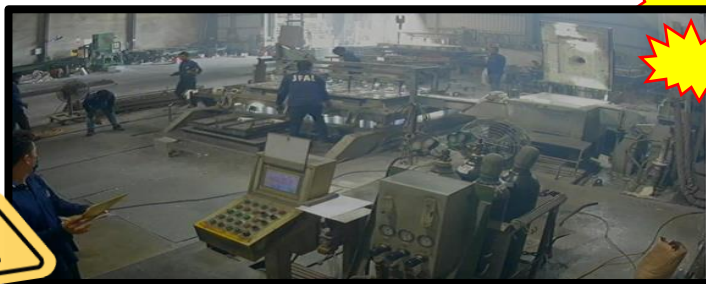
In March 2024, eight victims, including Ah X, Sha X, Ta X, Tong X, Song X, Tsang X, Lin X and Wang X, did aluminum mold casting. Ah X was at the southwest side of the batch tray and suspected to have seen aluminum leakage from the mold on the tray.

When he went there to block the leakage, an explosion occurred, resulting in the deaths of Ah X and Sha X and the injuries of the other six people.

Before the hazard, eight workers, including Ah X, worked on aluminum mold casting

Employers did not take appropriate protective measures (such as safety locks, indicator monitoring devices, emergent exhaust facilities, strict control of workforce and dryness, etc.) to prevent burns or other hazards caused by the disposing of large quantities of highly heated materials in workplaces, and did not require workers to wear appropriate protective gears.

- Employers should take appropriate precautions to prevent burns or other hazards caused by the flying or spilling heated materials in blast furnaces, iron casting furnaces or glass melting furnaces, or workplaces for disposing massive quantities of heated materials. They should make sure the workers wear appropriate protective gears.
- The designers, manufacturers, and importers of machinery, equipment, appliances, raw materials, and materials, as well as the designers and constructors of construction sites should conduct risk evaluations at the planning stage of designing, manufacturing, importing, or constructing. They should attempt to prevent occupational disasters while operating these objects or constructing processes.

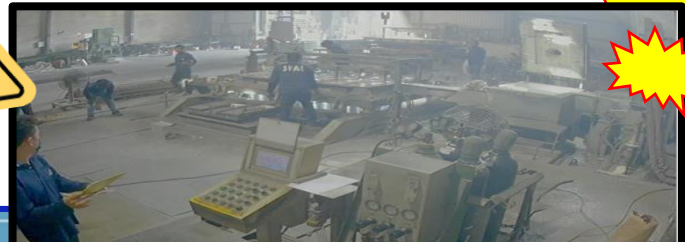
A○ saat itu di sub piring cairan sebelah barat daya, menduga melihat kebocoran aluminium di cetakan sub piring cairan dan saat berkeinginan menyumbatnya terjadi ledakan, mengakibatkan A○ dan Sha○ terluka berat meninggal dunia, sedangkan keenam orang lainnya terluka.

A○ dll 8 orang pekerja bekerja di bagian penuangan cetakan aluminium sebelum terjadi bencana

Majikan terhadap penanganan daerah pengoperasian bahan-bahan bersuhu tinggi berjumlah besar, untuk mencegah hamburan atau luapan bahan bersuhu tinggi yang menyebabkan luka bakar atau bahaya yang lain, tidak mengambil tindakan pencegahan yang tepat (perangkat interlock keselamatan, perangkat pemantauan, fasilitas pembuangan darurat, control ketat jumlah orang dan menjaga kekeringan ruangan, dll), dan operator tidak dipakaikan perangkat pelindung yang sesuai.

- Majikan terhadap tempat kerja pengoperasian tanur sembur、tungku tuang besi atau tungku peleburan kaca atau daerah penanganan bahan-bahan bersuhu tinggi dalam jumlah besar, untuk mencegah hamburan dan tumpahan bahan-bahan bersuhu tinggi yang menyebabkan luka bakar atau bahaya yang lain, seharusnya mengambil tindakan penanggulangan yang sesuai, memakaikan operator perangkat pelindung yang sesuai.
- Yang merancang, memproduksi, atau mengimpor mesin、perangkat, peralatan, bahan, bahan mentah、bahan-bahan lainnya, dan Yang merancang atau membangun proyek harus melakukan penilaian resiko selama tahap perencanaan desain、manufaktur、impor atau kontruksi dan mengupayakannya mencegah saat menggunakan barang atau pengoperasiannya terjadi bencana kerja.

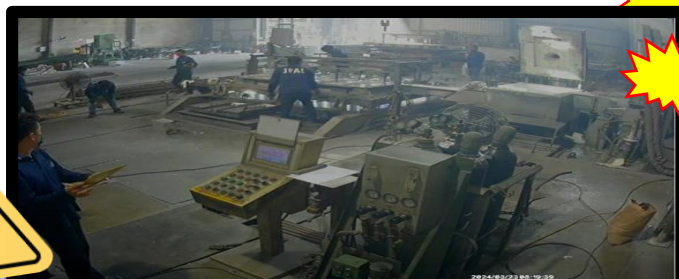
Khi anh A○ đang xếp các khuôn đổ ở phía Tây Nam, anh nghi ngờ có nhôm rò rỉ trên khuôn, anh ta cố gắng chặn lại để tránh bị rò rỉ nhôm nhưng không may vụ nổ đã xảy ra khiến A○ và Sha○ bị thương nặng và tử vong.

Hình ảnh làm việc của các công nhân đúc nhôm trước khi xảy ra tai nạn

Chủ thuê đối với các nơi làm việc để vật dụng có nhiệt độ cao, để ngăn ngừa mỗi nguy hiểm do các vật dụng có nhiệt độ cao phân tán hoặc tràn đổ sẽ gây bỏng hoặc gây nguy hiểm khác. Chưa thực hiện các biện pháp bảo vệ thích hợp (khóa an toàn, dụng cụ thiết bị giám sát, thiết bị xả khẩn cấp, kiểm soát chặt chẽ số lượng người và giữ khô ráo, v.v.), và chưa bắt buộc người lao động phải mặc đồ bảo hộ thích hợp.

- Chủ thuê đối với lò cao, lò luyện gang, lò nung thủy tinh hoặc nơi làm việc có các vật liệu ở nhiệt độ cao, để tránh bị bỏng hoặc các mối nguy hiểm khác do vật liệu có nhiệt độ cao bị phân tán hoặc tràn đổ ra ngoài, nên có biện pháp thích hợp phòng ngừa và yêu cầu người lao động mặc quần áo bảo hộ phù hợp.
- Người tiến hành dự án phải Thực hiện kế hoạch đánh giá rủi ro trong giai đoạn lập kế hoạch khi thiết kế, tái tạo, sản xuất, dụng cụ, nguyên liệu, vật liệu, cố gắng ngăn chặn việc phát sinh ra thảm họa trong quá trình thi công dự án.

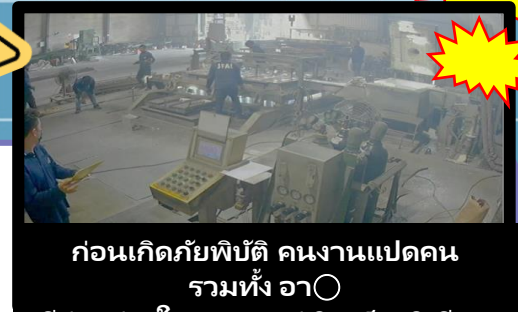
ในเดือนมีนาคม ปี2024 แรงงาน 8 คน ได้แก่ อา○, ชา○, ทา○○, ทง○, สม○, เงิน○○, หลิน○○ และ หวัง○○ มีส่วนร่วมในการปฏิบัติการเทแม่พิมพ์อะลูมิเนียม ในขณะที่ อา○ อยู่ทางทิศตะวันตกเฉียงใต้ของถาดแยก สงสัยว่ามีอลูมิเนียมรั่วจากถาดแยกเลยจะเดินไปทำการปิดกั้น ก็เกิดระเบิด ทำให้อา○ และชา○ อากการสาหัสจนเสียชีวิตและอีก 6 คนได้รับบาดเจ็บ

สำหรับการป้องกันการไหม้หรืออันตรายอื่นๆ ที่เกิดจากการกระเจิงหรือการรั่วไหลของวัสดุในสถานที่ทำงาน ที่จัดการวัสดุมีความร้อนสูง นายจ้างไม่ได้ใช้มาตรการวิธีการป้องกันที่เหมาะสม (อุปกรณ์เชื่อมโยงที่มีความปลอดภัย ติดตั้งอุปกรณ์ตรวจสอบ อุปกรณ์แก้ไขในยามฉุกเฉินและการควบคุมจำนวนคนอย่างเข้มงวดและการควบคุมความแห้ง ฯลฯ) และไม่บังคับแรงงานต้องสวมอุปกรณ์ป้องกันที่เหมาะสม

- ๑. สำหรับสถานที่ที่มีเตาถลุงเหล็ก เตาหลอมเหล็กหล่อ หรือเตาหลอมแก้ว หรือสถานที่ทำงานที่มีการจัดการวัสดุความร้อนสูง เพื่อป้องกันการเผาไหม้หรืออันตรายที่เกิดจากการกระเจิงหรือการรั่วไหลของวัสดุความร้อนสูง นายจ้างควรติดตั้งเครื่องมือป้องกันที่มีความเหมาะสมและจัดเตรียมอุปกรณ์ป้องกันตามที่เหมาะสมให้แรงงานใช้
- ๒. ผู้ผลิตหรือผู้นำเข้าเครื่องจักร อุปกรณ์ เครื่องใช้ วัสดุดิบ วัสดุ และวัสดุอื่น ๆ รวมทั้งผู้ที่ออกแบบหรือผู้ติดตั้งโครงสร้าง ควรมีการประเมินถึงความเสี่ยงในระหว่างขั้นตอนการออกแบบ การผลิต การนำเข้า หรือการวางแผนการติดตั้ง เพื่อป้องกันไม่ให้เกิดภัยพิบัติในเวลาใช้งานอุปกรณ์เหล่านี้หรือในระหว่างในการติดตั้งโครงสร้าง
