# 塔式起重機作業危害預防

## 一、災害案例

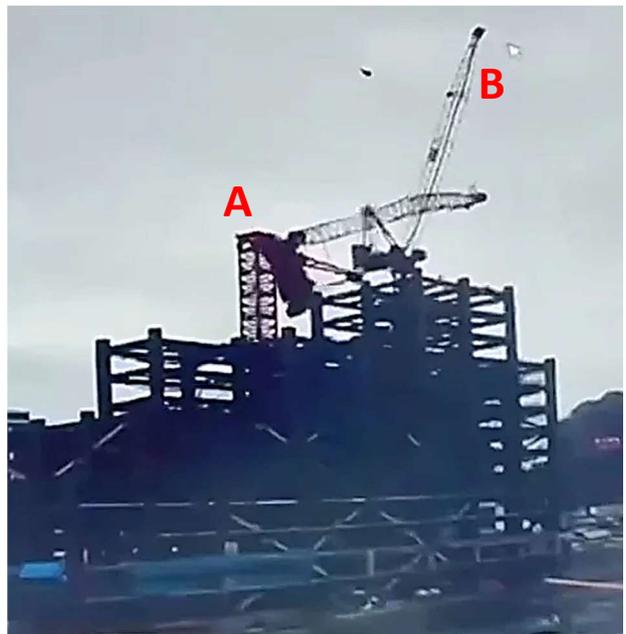
### 案例 1

113 年 11 月 22 日，新北市三重區正在興建地上 26 層、地下 4 層的建物，上午九時 A 塔吊上部結構往後傾倒(旋轉盤斷裂)，桁臂掉落時砸中 B 塔吊之起伏鋼索，導致 B 塔吊吊臂失去支撐而翻落，除了被機具砸到的鋼構多處砸彎掉落外，兩塔吊的操作室也掉落，造成 1 死 3 傷的重大事故。

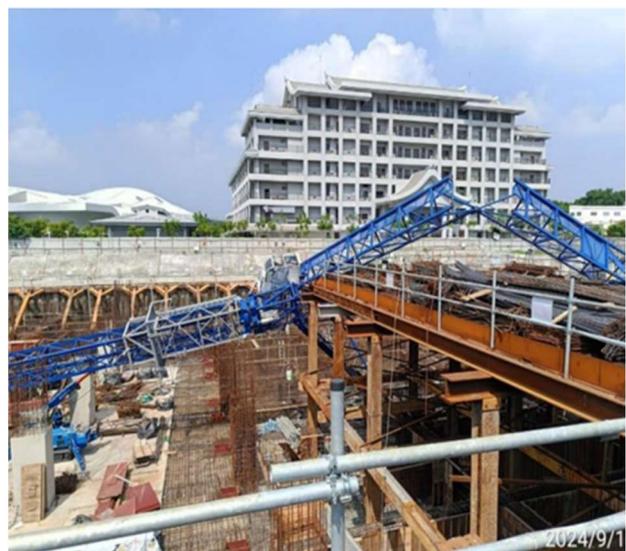
### 案例 2

113 年 9 月 1 日，工地進行塔式起重機吊掛作業時，塔式起重機於旋轉過程中，部分底部秤腳與基座連結之固定插銷鬆脫，導致塔式起重機重心不穩，起重機配重塊掉落砸中一名工人當場死亡，起重機操作員也從 20 公尺高掉落，經搶救後宣告不治。

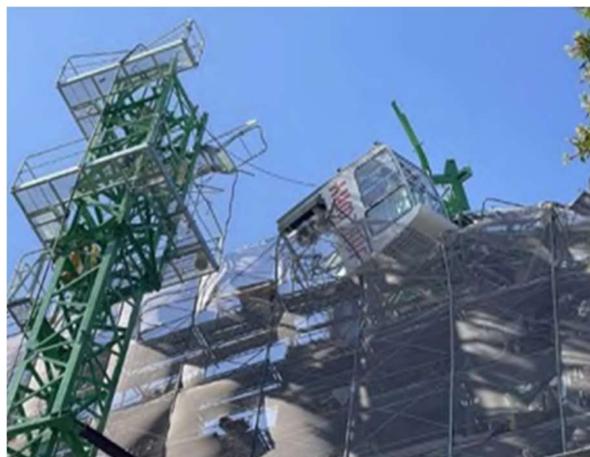
### 案例 3

112 年 11 月 28 日，新北市林口區某處工地 1 名塔吊駕駛在 7 層樓高從事起重機爬升作業，發生伸臂、後桁架、配重塊及駕駛室掉落，勞工一度受困並有眼角撕裂傷，救出後意識清醒，送醫院治療。

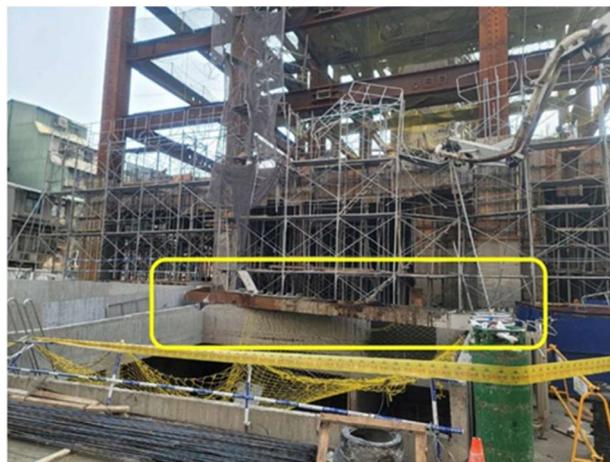
### 案例 4

112 年 3 月 17 日，臺北市某處工地 1 名勞工在 11 樓進行拆除塔吊座梁作業，當塔吊鉤頭上升時，座梁遭鉤頭下方吊掛鋼索的壓環勾到，造成座梁翻覆，撞擊在旁作業的周員，導致周員墜落至 2 樓施工架上，同時座梁飛落至 1 樓，周員經送醫急救仍宣告不治。

從 11 樓掉落至 1 樓之塔吊座梁  
(長 100m 寬 0.3 高 0.9m)

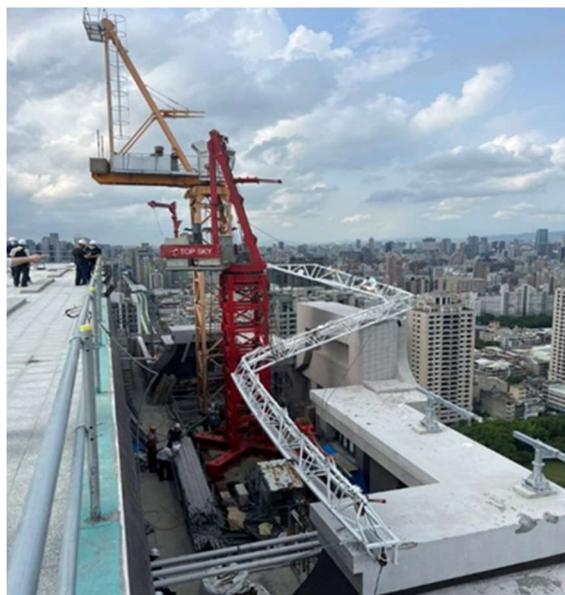
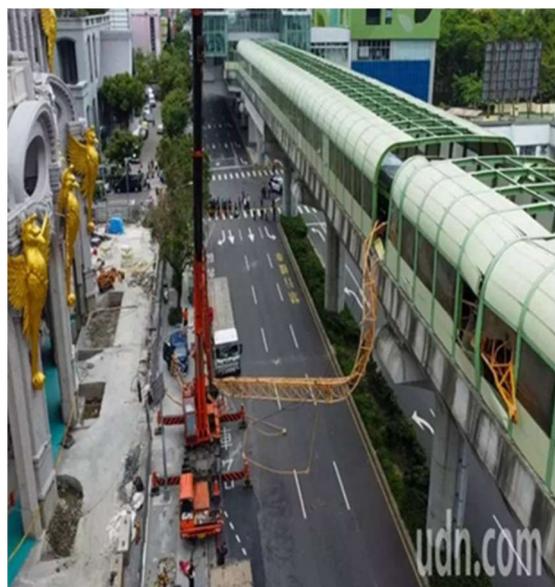
## 案例 5

112 年 5 月 10 日，台中某建築物工地樓頂設有塔吊 2 座，分別為作業結束待拆除塔吊(吊升荷重 6.384 公噸、機型為 JTL110D6，以下稱被拆物)，及用以拆除之塔吊(吊升荷重 6.137 公噸、機型為 TD2020，以下稱拆除機)，作業時拆除機作業半徑 8~10 公尺，俯仰角度 40 至 50 度間，對照其荷重性能表額定荷重為 6 公噸之位置，拆除重量 4.6 公噸之被拆物伸臂拆除作業時，先以扳手假固定於插銷孔上，因被拆物伸臂與基座插銷孔耳板方向未呈平行，該公司爰旋轉拆除機，以伸臂搖撼之不當方式調整位置，致拆除機伸臂因側向應力而發挫曲，被拆物伸臂持續掉落，瞬間致鋼索斷裂，致伸臂飛落於捷運軌道上，捷運列車來不及應變撞上塔式起重機伸臂，造成乘客 1 死 15 傷。

勞工須接受危險性機械操作人員訓練或經技能檢定合格者，始得作業。起重機之操作，應依原設計之操作方法吊升荷物，不得以伸臂搖撼或拖拉物件等不當方式從事起重作業。
